**Asociación de Rectificadores y  
Reconstructores Automotrices, A.C.**

# OBSERVACIONES PARA EL RECTIFICADO DE CIGÜEÑALES

Ing. Andrés E. Castillo González

Febrero 2019

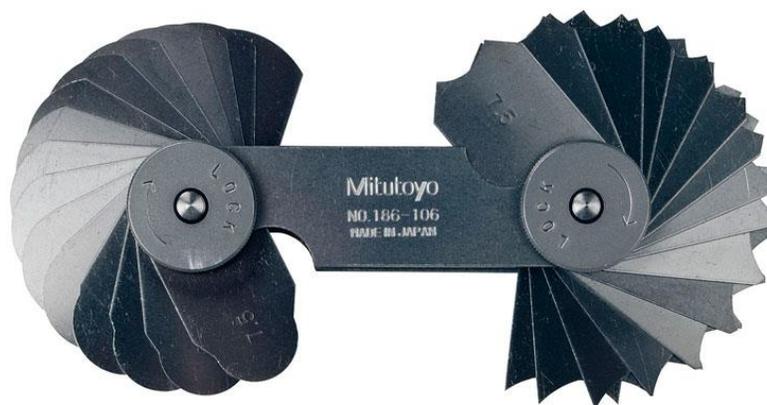
Los filetes en los muñones del cigüeñal son muy importantes, ya que son áreas en donde se concentran esfuerzos; cualquier reducción, eliminación o alteración en el radio genera un incremento de esfuerzos, aumentando las posibilidades de una rotura. De forma contraria los filetes no pueden ser más grandes de lo indicado, ya que los cojinetes quedarían montados en las orillas del muñón con las consecuencias conocidas por todos; para realizar esta operación de forma correcta se debe contar con un calibrador de radios para comprobar la curvatura en los filetes.

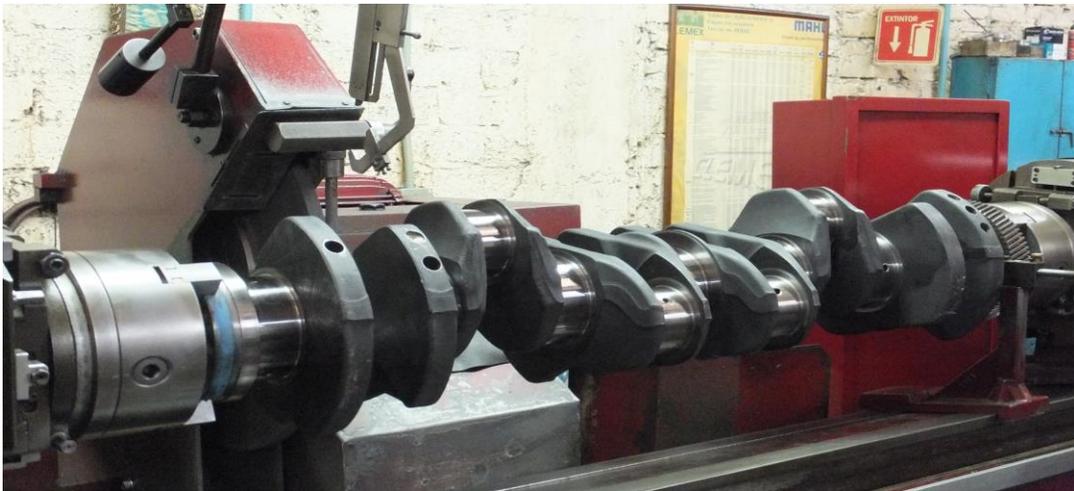
Una mala práctica en este sentido ocasiona que los costados de la rueda abrasiva se desgasten de forma dispareja y en estas condiciones pueden dejar las caras laterales del cigüeñal fuera de paralelismo con lo que ejercerán una alta presión sobre las arandelas de empuje, deteniendo el flujo de aceite, elevando la temperatura y desgastando prematuramente estos componentes.

Otro problema puede ser ocasionado por las marcas o raspaduras regulares dejadas por los costados de la rueda rectificadora en el cigüeñal, estas ralladuras deben ser pulidas a fin de eliminar los puntos agudos y evitar que dañen el revestimiento del cojinete o arandela de empuje.
